QUADRO II - A
PROTEÇÃO
INVENTÁRIO DE PROTEÇÃO
DO ACERVO CULTURAL
Novembro de 2021
Exercício 2023

PREFEITURA MUNICIPAL DE PRATINHA
Praça do Rosário, 365 - Centro – CEP: 38960-000
Pratinha – Minas Gerais

7 BENS INVENTARIADOS EM 2021

**7.1 ESTAÇÃO FERROVIÁRIA DE PRATINHA**

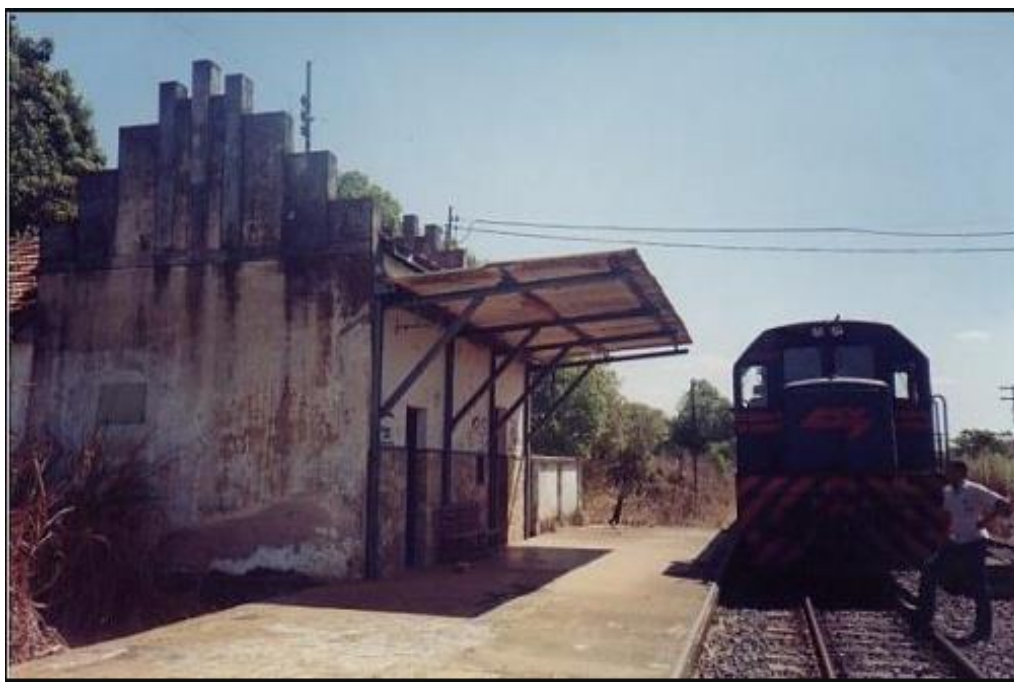
A estação de Pratinha com a locomotiva 2543 da FCA, em 2003. À sua frente, o maquinista.
Foto Décio Marques | Foto: Estações Ferroviárias

Em 2003, estava maltratada, embora o prédio não fosse, certamente, o original da estação.

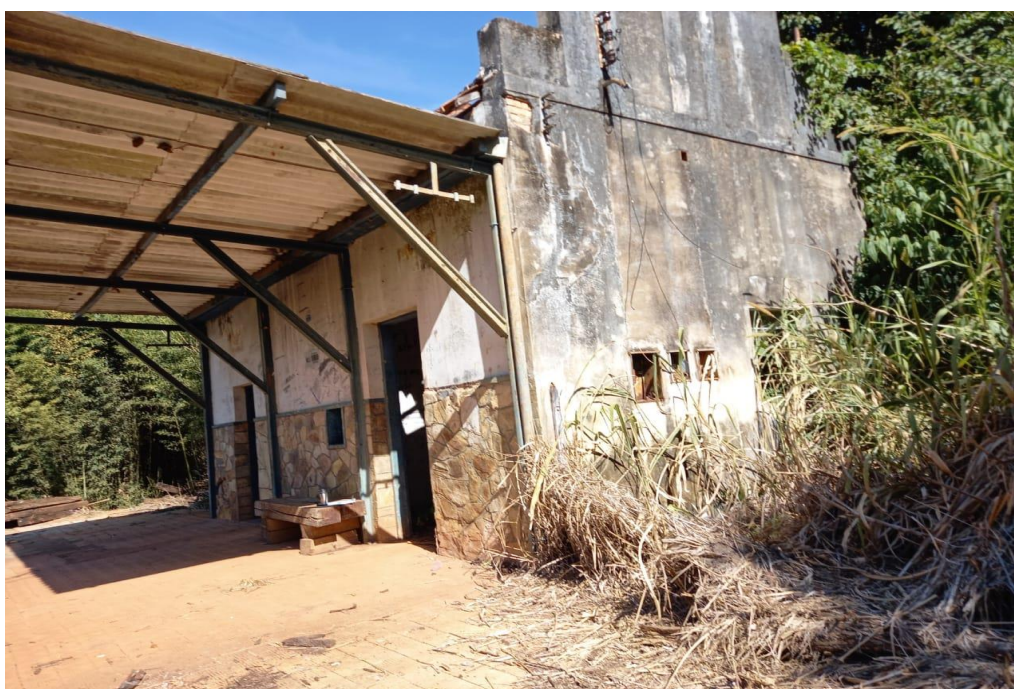
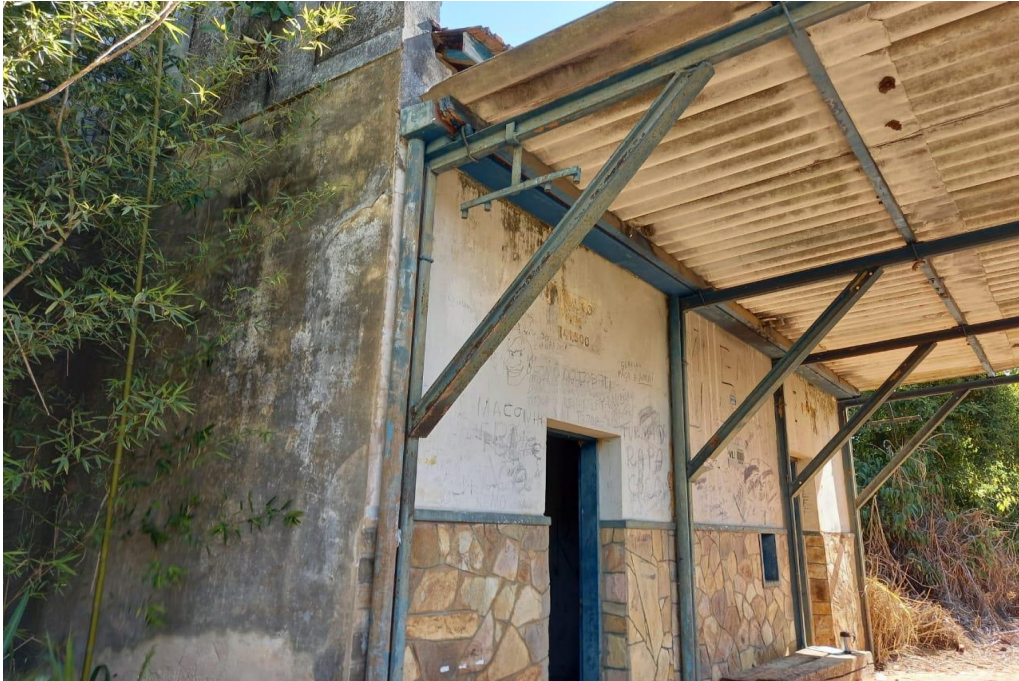
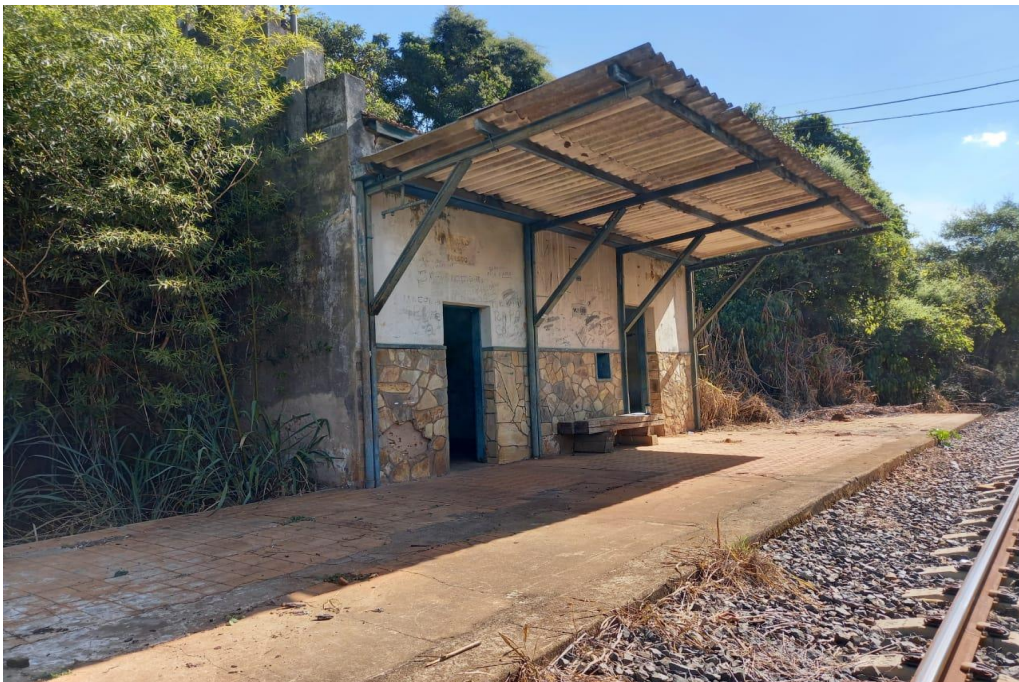
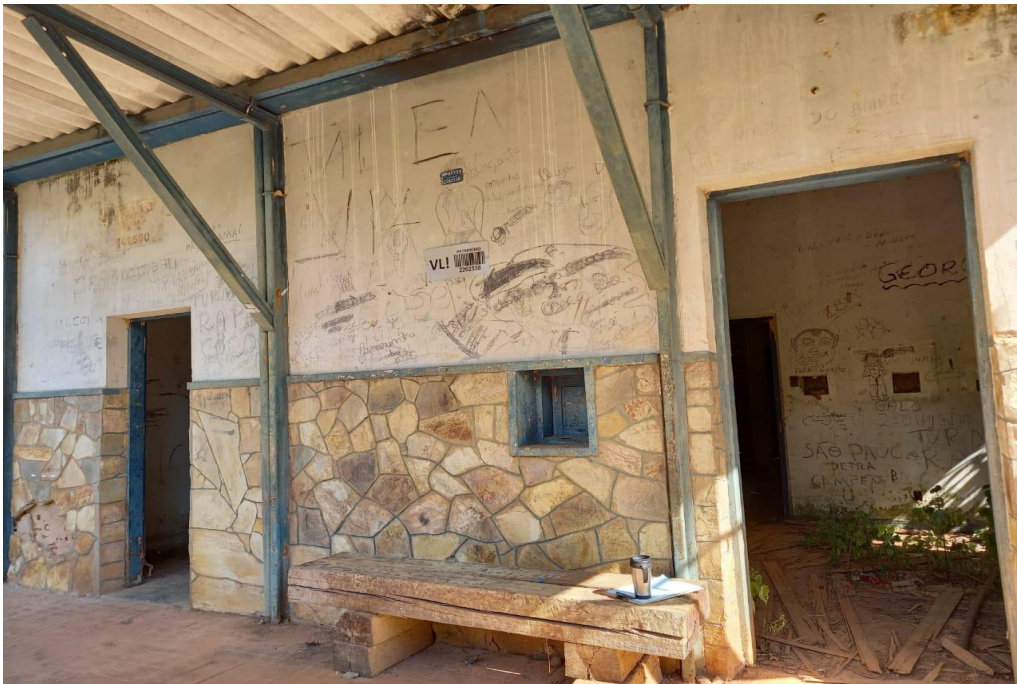
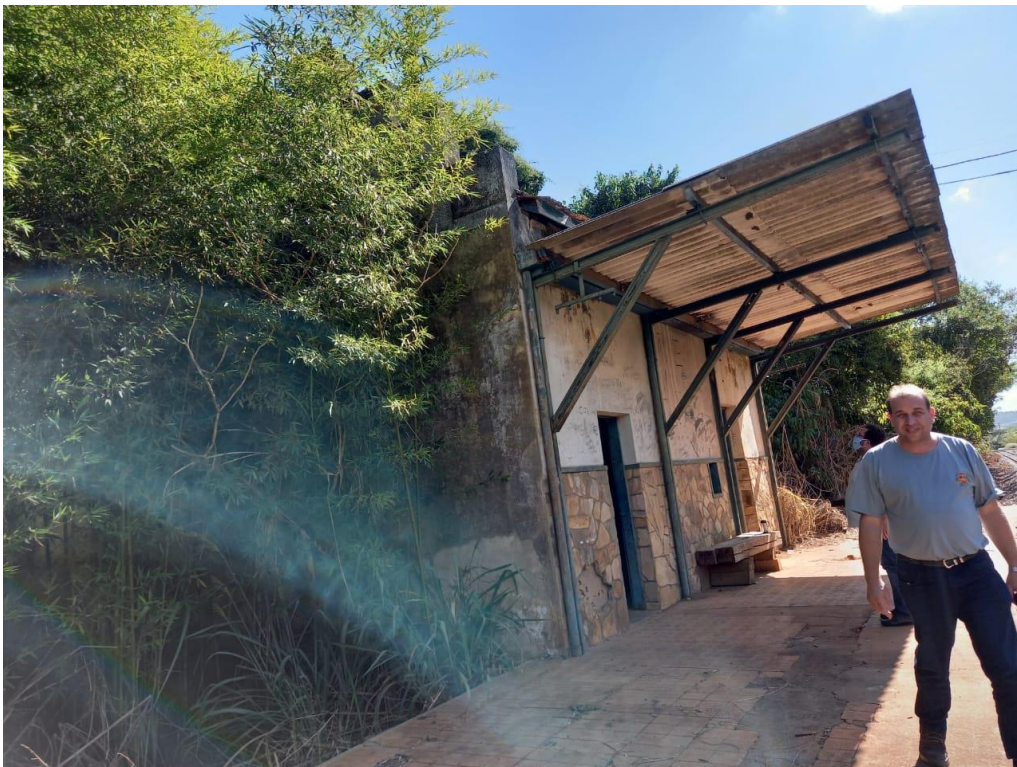
Fachada principal. Foto: Cristiano Eustáquio Valeriano, junho de 2021

O bem está em franca ruína. De suas características originais, resta apenas a plataforma, a localização, a volumetria e parte da alvenaria. O restauro, no presente momento, para a municipalidade seria inviável economicamente (mesmo porque não pertence ao município)

O abandono causado pelo desuso foi o causador do atual estado.

Conforme vistorias técnicas, o bem efetivamente não tem condições de ocupação no presente momento, portanto o retorno à sua condição original nos parece inviável. Ainda que houvesse restauro, é complexo que o bem volte à ter a originalidade necessária para que tenha real autenticidade. Em princípio, a estação poderia ser readequada para visitas aos cafezais do entorno, de geometria interessante, contudo, não seria uma obra de restauro da estação, mas de adaptação à novos usos, fazendo menção da história que houve naquele espaço.

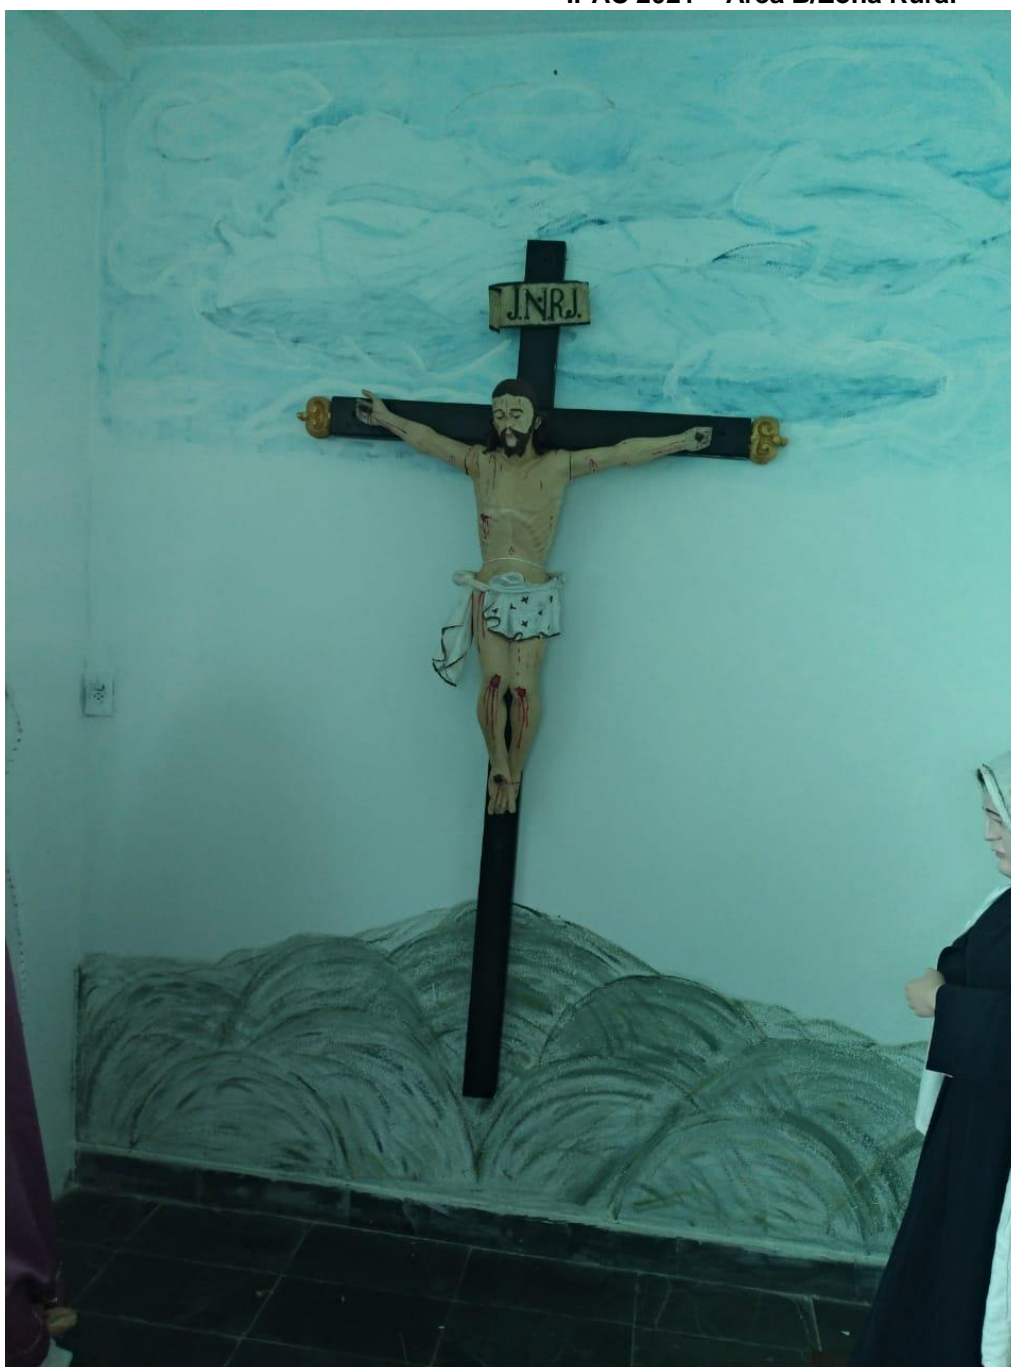
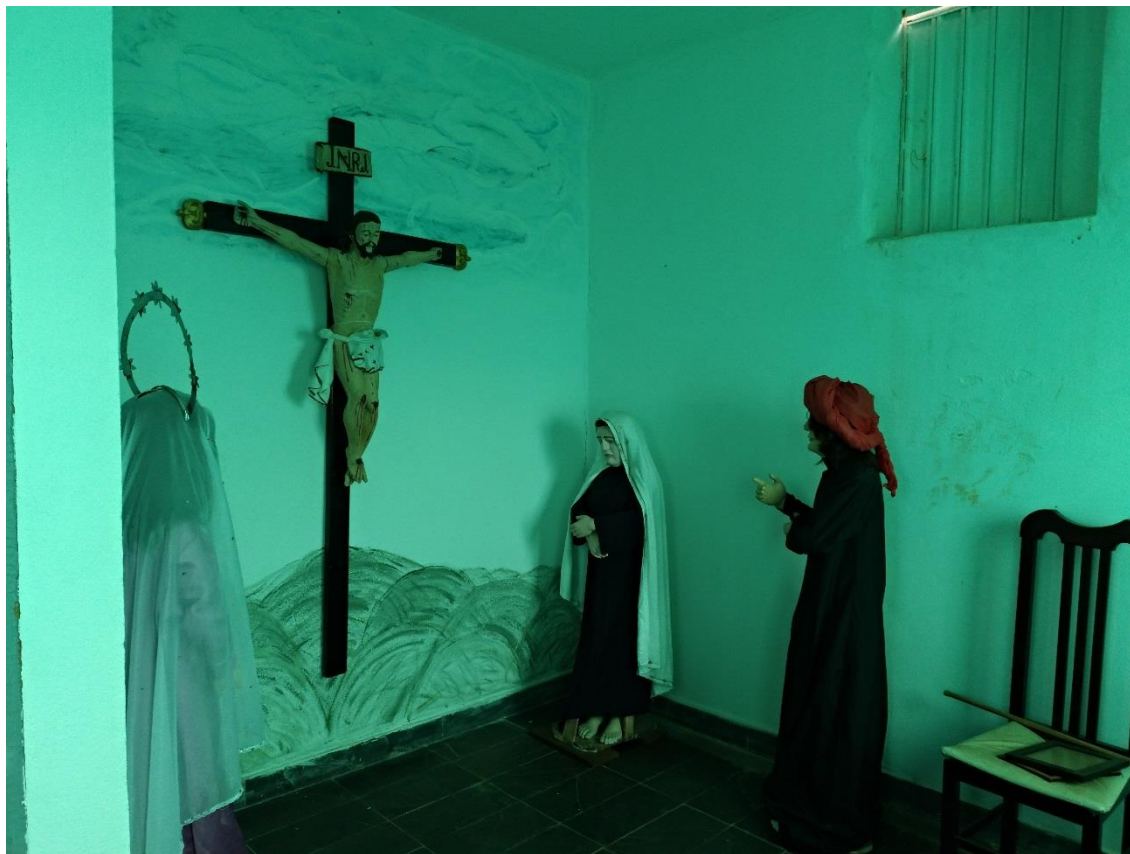
Cruz do Altar Mor. Fotos: Cristiano Valeriano, 10 de junho de 2021

No caso do bem em questão, é uma peça em madeira de lei em forma de cruz latina. Sua altura total é de cerca 2,00 metros, sendo seus braços afastados da base com a distância de 1.20m, e cada braço com 0.60, posicionada sem pedestal, fixada diretamente na parede.

Regular. Apesar de não ter perdas nem ataques de agentes biológicos, o bem nunca passou por intervenções

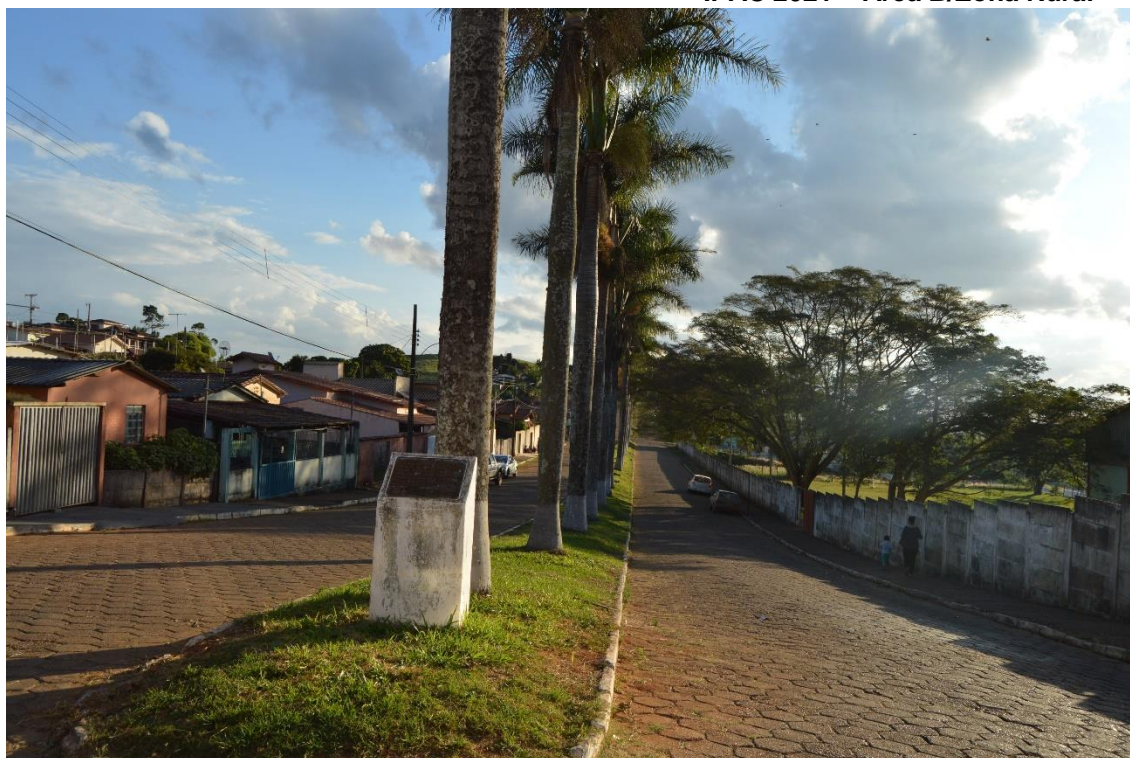
A via é um espaço pavimentado (em paralelepípedos em concreto) e sinalizado, condizente com a especificidade de sua função.

Avenida Francisco Machado Borges. Foto: Cristiano Valeriano, junho/2021.
